Sztentek károsodásanalízise

Kertész Anna^{1,a}, Bognár Eszter^{1,2,b}, Dévényi László^{1,c}

Kulcsszavak: sztent, károsodás, felületi érdesség

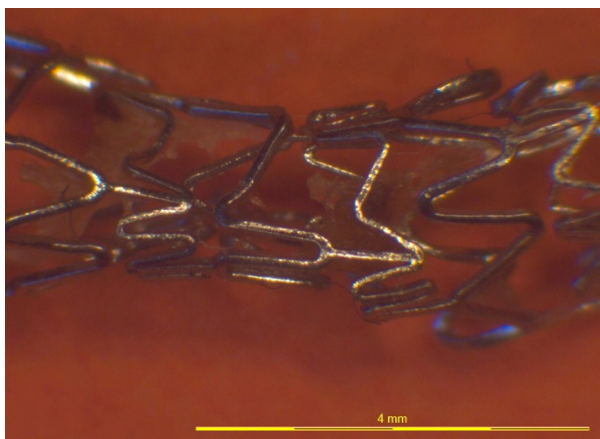
1. ábra I. jelű patológiás sztent

Az I. jelű sztent jellegzetes mintázata lehetőséget adott a nagy biztonsággal történő típus-beazonosításra. Az 1. ábrán jól megfigyelhető a híd jellegzetes alakja és elhelyezkedése, amely két gyűrű között található és egy gyűrű két bordáját összekötő ív konkáv oldalának közepéről indul, és a következő gyűrű két bordáját összekötő ív konvex oldalának közepébe fut. Összehasonlításként a 2. ábrán látható az Express²™ sztent ballonra krimpelt változata, amelyen ezek a sajátosságok szintén felfedezhetőek. Az Express²™ sztent bevonat nélküli és gyógyszerbevonatos kivitelben is forgalomba került. Mivel utóbbinál a hatóanyag egy polimer bevonatra kerül fel, a hatóanyag teljes kioldódása után is a polimer bevonatnak láthatónak kell lennie. Ennek egyértelmű megállapítása optikai vagy elektronmikroszkópos vizsgálattal lehetséges. Az 1. ábrán is jól látszik, hogy az eredeti szabályos geometria jelentősen deformálódott, amely deformációmérték semmiképpen nem következhetett be a sztent eltávolítása előtt, ezért azt feltételezzük, hogy a sztent ezeket a károsodásokat az eltávolítás során szenvedte el.

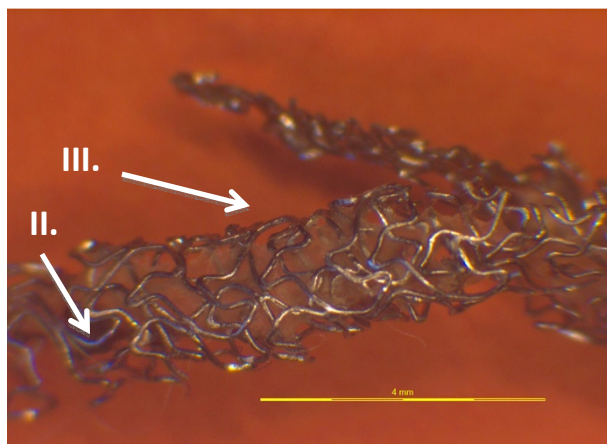
A II. jelű sztent egy különleges eset, ugyanis egy ún. oldalági tágitás során a III. jelű sztentet a II. jelű sztent egyik celláján átvezetve tágitották abba bele, ezzel egyesítve őket. A II. és III. jelű sztentek (3. ábra) feltételezhetően azonos típusúak. Az ábrán megfigyelhető, hogy ez a típusú sztent nem tartalmaz kimondottan a gyűrűk összekötésére szolgáló hidat. Ennél a sztentnél az egyes

3. ábra II. és III. jelű patológiás sztent

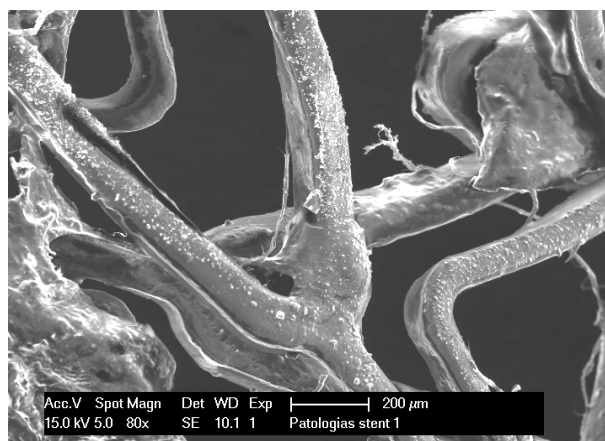
A metodikában a roncsolásmentes optikai mikroszkópos vizsgálatokat az elektronmikroszkópos vizsgálatok követik. A vizsgálatokhoz a sztenteket nem láttuk el arany vagy egyéb vezető bevonattal, hogy az esetlegesen jelen lévő polimer bevonat az elektronvezetés hiánya miatt feltöltődés következtében intenzívebben jelenjen meg. Az I. jelű sztentről készült elektronmikroszkópos felvételeken jól látható a bevonat a sztent felületén (5-6. ábra). Ezt a megállapítást a megjelenő fehér részek alapján tettük (feltöltődött polimer részek). Ezek alapján egyértelműen megállapítható, hogy Taxus® Express^{2TM} típusú, hatóanyag-bevonatos sztentről van szó.

5. ábra I. sztent bordáit bevonat fedi

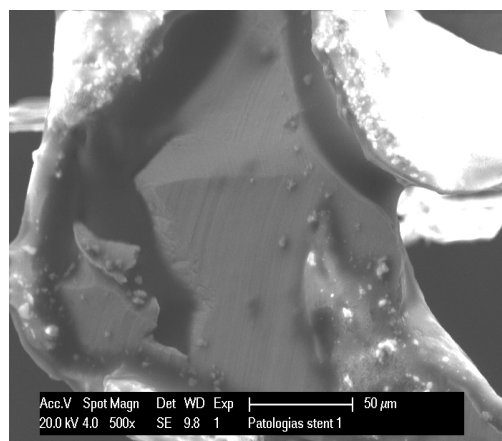
Az I. jelű sztentet bemutató 6. ábrán látható töretfelületen nagy kiterjedésű szabályos síkok figyelhetők meg és azokon sűrű párhuzamos rovátkák. Ezek a tények mesterséges behatásra utalnak, mint például vágás csípőfogóval, ollóval. A rovátkákat feltehetően a vágószerszám érintkező felülete alakította ki.

6. ábra Az I. sztent bordáját elvágták

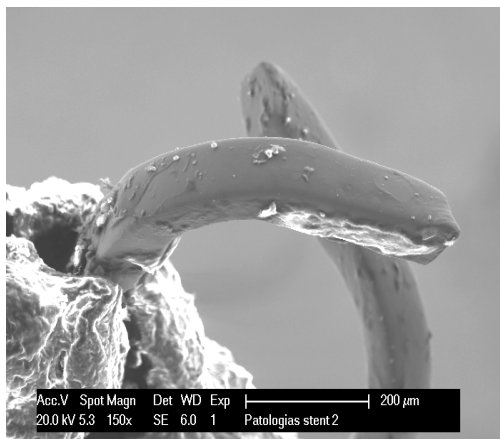
A II. jelű sztent felületén megfigyelhető mechanikai sérülések alakja és a SEM kép tónusának változatlansága a sérült régiókban arra utal, hogy ezt a sztentet nem fedi bevonat (7. ábra). Feltehetően ebben az esetben is fogóval csípték el a bordát. A töretfelület ebben az esetben is sík. A töretfelületen megfigyelhető szennyeződések azonos megjelenésűek a sztent bordáin lévőekkel, amelyek ebből következően biztosan szennyeződések, mert a töretfelületre nem kerülhetett volna, amennyiben bevonat.

7. ábra A II. sztent bordáját elcsípték

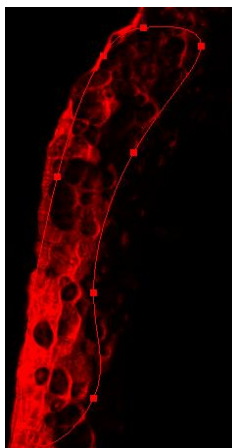
Az elektronmikroszkópos vizsgálatokat követően konfokális mikroszkóppal vizsgáltuk tovább a mintákat. A konfokális mikroszkóppal készített felvételeken apró gödrök figyelhetőek meg. Ezek a felületi hibák a SEM képeken nem jelentek meg ilyen mértékben, mert a konfokális felvételen a szűrkeségi skála mutatja az egyes pontok mélységét. Ez a skála a kijelölt területen belüli legmagasabb és legmélyebb területek között osztja fel a szűrkeségi skálát, ezzel kiemelve a felületi hibákat (8. ábra). A II. jelű sztent kijelölt területéről készült topográfia inverze látható a 9. ábrán. Ezen a képen jól megfigyelhető a felület egyenetlensége. A mérési eredmények azt mutatták, hogy az I. jelű sztentnél 10 μm , míg a II. jelű sztentnél 20 μm volt a jellemző felületi érdesség.

8. ábra Az I. sztent bordájának felülete

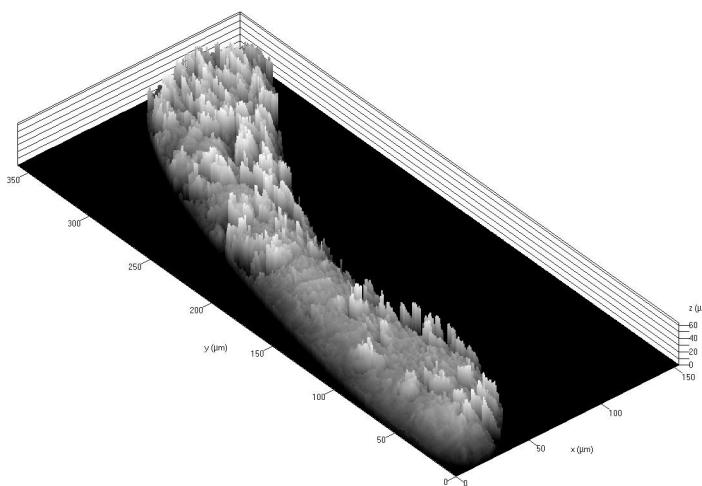
9. ábra A II. sztent bordájáról készült topográfia inverz képe
